長期材齢コンクリートの調査研究

(13 昭和初期の学校建築・その2)

Investigation of Old Building Concrete
(13. Four school gymnasiums, 42-47 years old)

Investigations were carried out on the deterioration of four reinforced concrete gymnasiums built at the beginning of Showa era. They were located in Hokuriku district of central Japan.

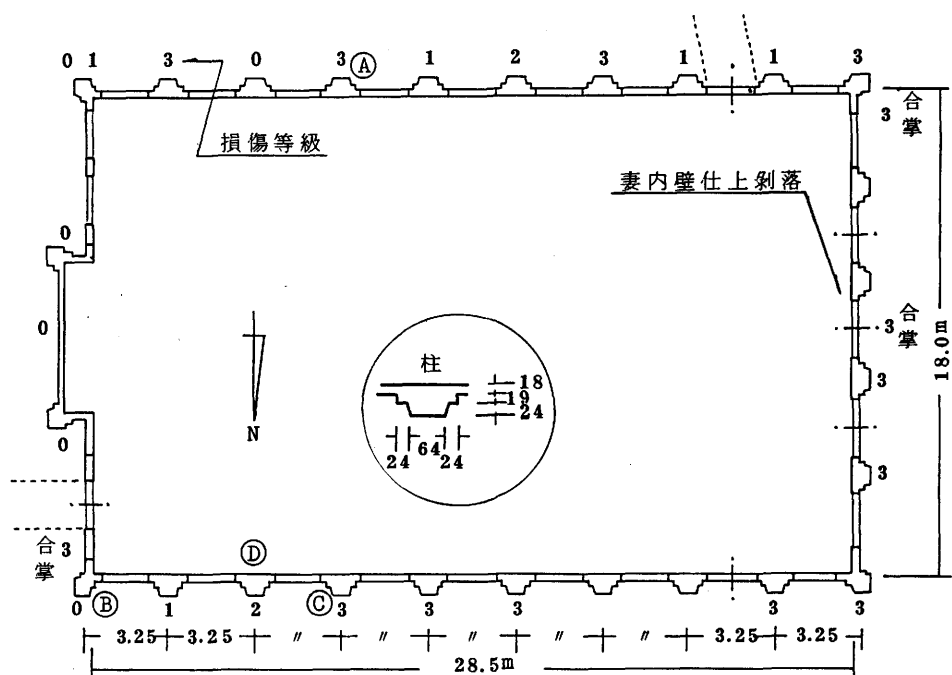
図 2.2 平面図・損傷状況

部材の損傷程度を便宜上次のように分けて、全般的視察結果を図2.2に示す。

図2.2に示すように2～3級の損傷程度をもつ部分が建物全般に分布している。

○外部：図2.2の④、⑤での中性化深さは仕上げ表面から5～6cmであり、柱主筋までまだ2cm

程度の健全コンクリートが残存している(図2.4参照)。一方、図2.2の㊸に示す柱の軀体コンクリートが露出している部分では中性化深さはもとの仕上げ面より16cmに及び、鉄筋は露出しており腐蝕が著しい(写真2.7、図2.4の㊸詳細図参照)。また写真2.8に示すような大きいひびわれのある部分では、ひびわれはコンクリート軀体におよび、鉄筋も腐蝕しているものと考えられる。

○室内：図2.2の㊹で示す柱については仕上げシッキイを除いた軀体コンクリートの表面から8cm以上中性化が進行していて通常想定される柱主筋の位置を超えている。(図2.4、㊹詳細参照)。

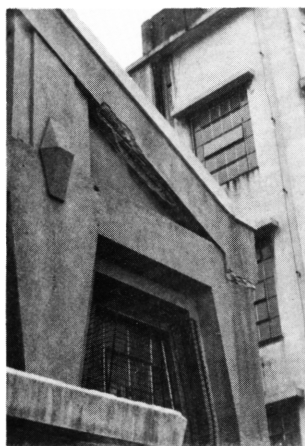
写真 2.1 西側妻南部
合掌部下端鉄筋露出。

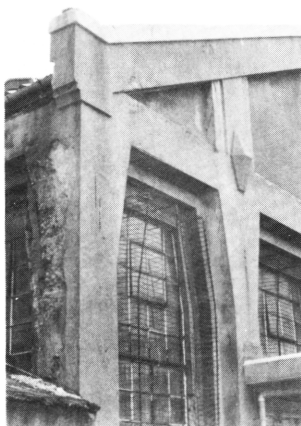
写真 2.2 西側妻北部
右側柱に縦ひびわれ、左隅柱
コンクリート露出しコンクリ
ート充てん不良。

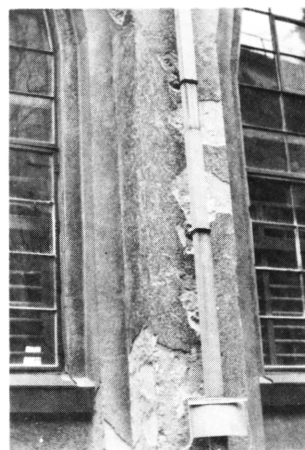
写真 2.3 南側西より7本
目の柱
仕上材剥落。

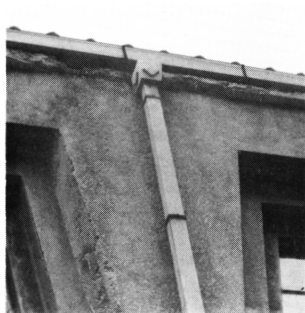
写真 2.4 南側軒端
損傷は広範囲。

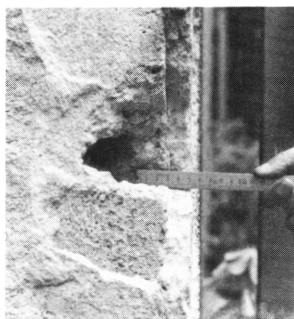
写真 2.5 南側西より7本
目の柱
南面よりの中性化深さは
5.5cmに及ぶ。

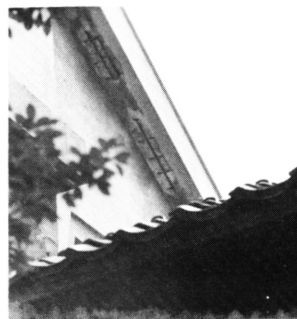
写真 2.6 東側妻合掌
鉄筋露出。

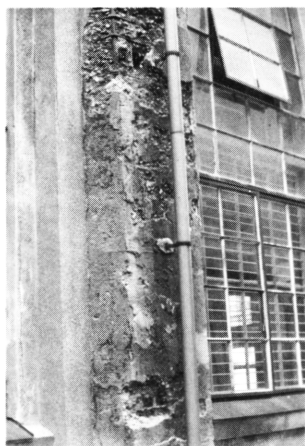
写真 2.7 北側東より4本
目の柱
仕上材およびコンクリートが
剝落し、鉄筋は主筋、帯筋共
露出している。コンクリート
の充てん不良。

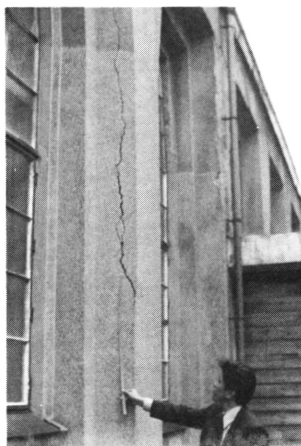
写真 2.8 北側東より5本
目の柱
縦ひびわれの巾は最大12mm、
主筋の腐蝕、膨脹による。

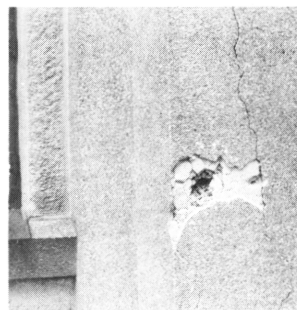
写真 2.9 北側東より5本
目の柱
仕上材を研りおとしてみると、
ひびわれはコンクリートに貫
通している。コンクリート充
てん不良。中性化深い。

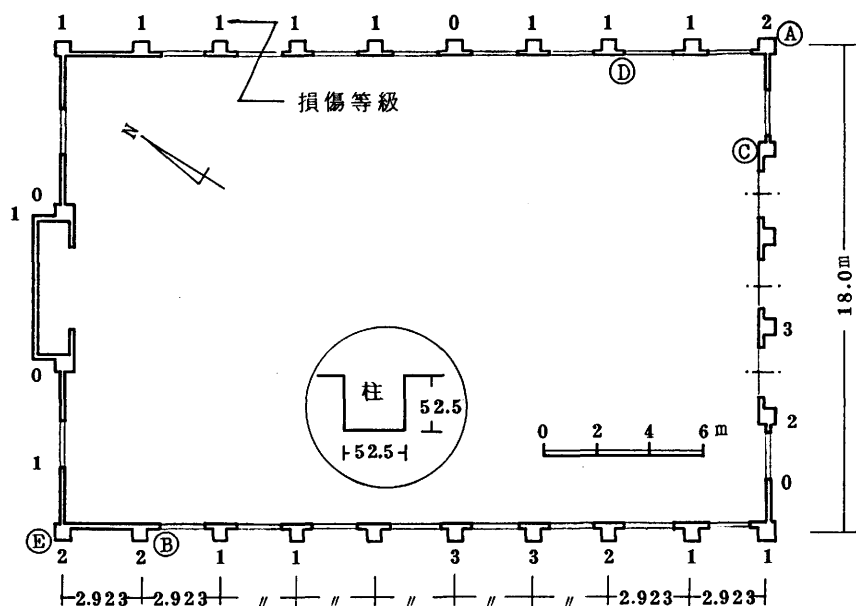
図3.2 平面図・損傷状況

構造部材の損傷程度を便宜上前述(2.2.2)のように3段階に分けて、全般的視察結果を図3.2に示す。全般的傾向としては、南西面と南東面の損傷程度が甚だしい。

外部3箇所(A, B, E)の躯体コンクリートの中性化深さは6cm前後で、鉄筋にまで及び、鉄筋は錆びている。

内部よりの中性化深さはC, D点の試験結果にみられるように7～8.5cmであって、外部よりの中性化よりさらに深い。

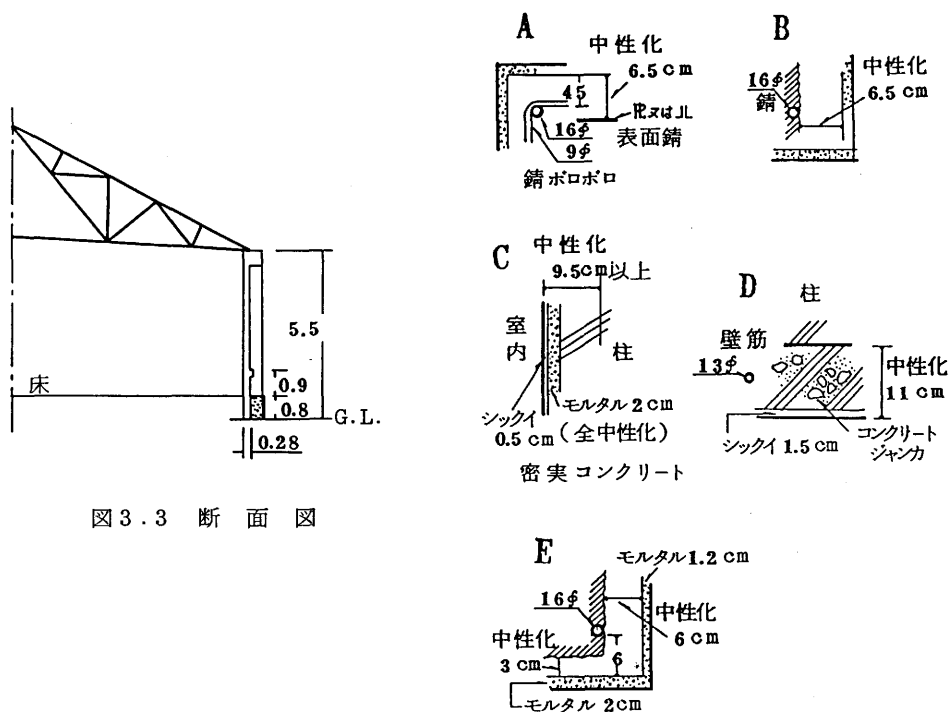
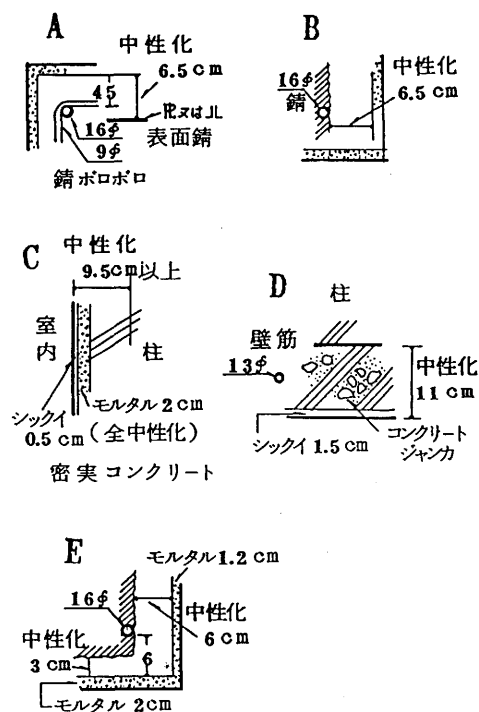
図3.4 中性化試験結果

すなわちコンクリートの中性化は鉄筋にまでおよび、その鉄筋に対する防錆効果ならびに鉄筋との付着効果は期待できない状態にある。

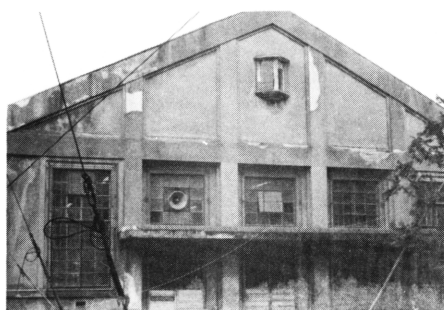
写真 3.1 南東妻側

仕上げが剝落、梁にひびわれ、庇の老朽化顕著。

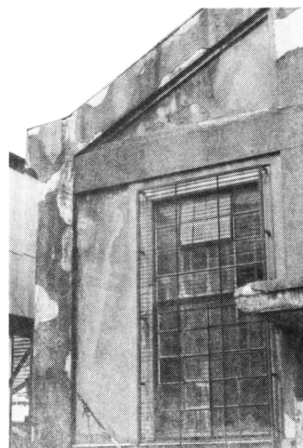
写真 3.2

南東妻の南隅
仕上材の剝落、
壁面のひびわれ
が見られる。庇
鼻の損傷も著し
い。

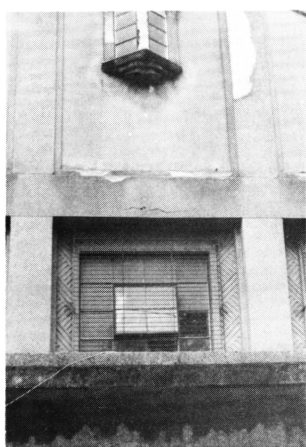
写真 3.3 南東妻側中央梁
のひびわれ

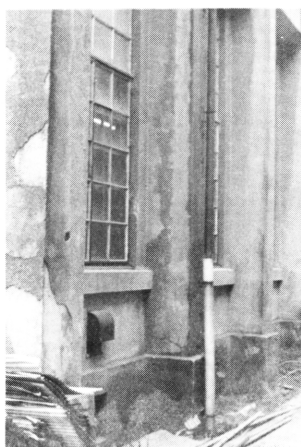
写真 3.4 北東側隅柱

梁、柱の仕上げ材が剥落している部分が、建物全体にわたって多数散見される。柱では下地モルタルとコンクリートが肌離れしているものが多く、極端な場合には、モルタルが剥落、さらに躯体コンクリートまでが崩れ落ち内部の鉄筋が露出している(写真3.1～3.4参照)。

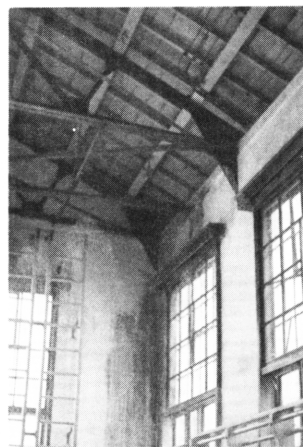
雨漏りのため壁体が汚れている部分が見られる(写真3.5参照)。

写真 3.5 南隅雨漏りによ
る壁の汚れ

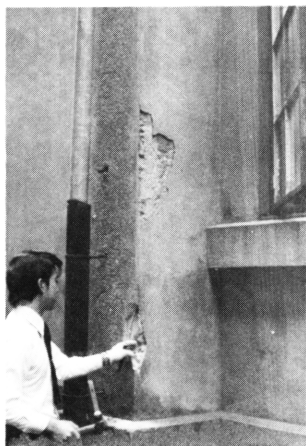
写真 3.6

南西側、北よ
り2本目の柱B
下の孔は中性化
試験用にはった
もの。

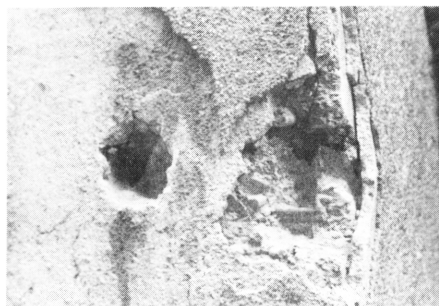
写真 3.7 北東、隅柱A

中性化深さ6.5cm(鉄骨まで)隅部主筋 $\phi 16$
mm、帯筋 $\phi 9$ mm、表面ボロボロに腐蝕。左
の孔はコンクリート中性化試験用のハツリ
孔

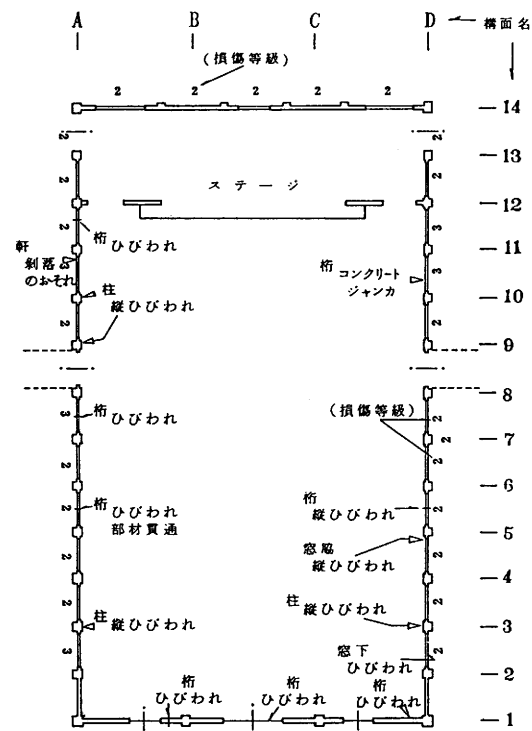
図4.2 平面図及び損傷状況

鉄筋コンクリート部分では、桁の北東隅および東側をはじめ図4.2に示すように5ヶ所において桁軸に平行のひびわれがあり、内部主鉄筋の発錆膨脹の疑いがある。柱にもこれと同様の状況が5ヶ所見られる。

部材の損傷程度を便宜上前述(2.2.2)のように分けて、全般的視察結果を図4.2に示した。

2～3級の損傷程度をもつ部分が建物全般に分布している。

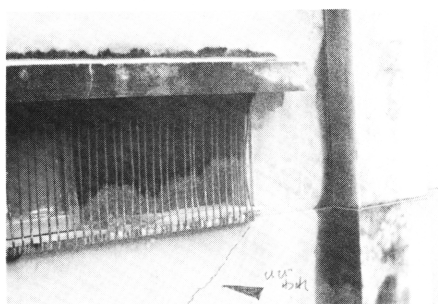
増築されたステージ部では随所に細径の鉄筋が露出し、錆ている。特にこの西面は海側に面しているためあって、鉄格子はボロボロになっており塩害の激しさを示している(写真4.6参照)。材齢47年の本体に比べて、増築部は20年という割には損傷が目立つのも海からの風雨に対してモルタル仕上げだけではその防護効果が不充分であることを示している。なおこの増築部の西側壁面基礎には不同沈下を疑わせる斜めのひびわれがある(写真4.6参照)。

写真4.6 西面中央鉄格子の腐蝕と基礎の斜めひびわれ

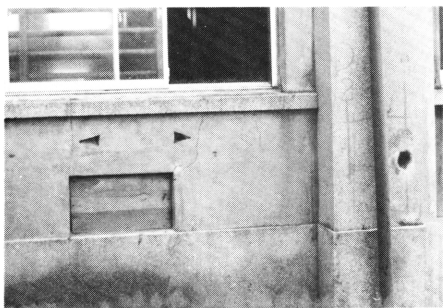
腰壁には縦ひびわれが随所に生じている。例を写真4.7に示す。外部のひびわれ部2ヶ所を研ってみると深さ11cmに至ってもアルカリ反応は見られず、直径約9mmの縦筋は錆のために腐朽して細っており、著しい部分では3mm程度になっている(写真4.8参照)。またその両側には空洞ブロックが積んであり、約30cm壁厚のうち外部20cmがこの空洞ブロックであり、上記の鉄筋はブロック間の目地であることが判明した。したがって、プラスター仕上げをのぞくと、鉄筋コンクリート壁としては8cm程度しかないことになる。

写真4.7 北面腰壁のひびわれ

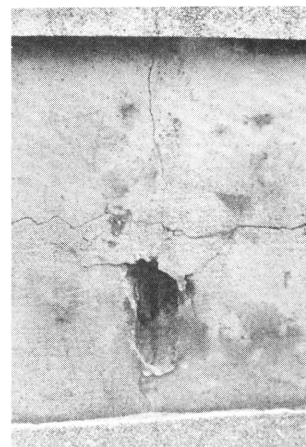
写真4.8 北面腰壁のひびわれ
モルタルは中性化し鉄筋の腐朽が著しい。

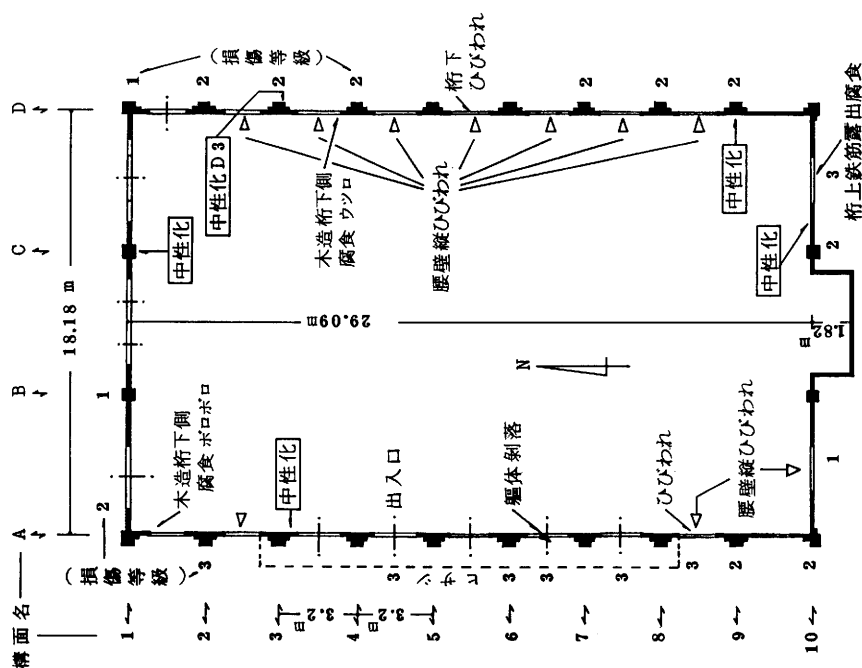
図 5.2 平面図・損傷状況

が見える(写真5.7参照)。窓下の腰壁には例外なくその中央に縦ひびわれが1本ずつ生じ躯体コンクリートを貫通している。図5.2には△印で示してある。

これらの損傷状況の全般的傾向を前掲(2.2.2)のような区分で図5.2に記入した。特に西側においては3級の損傷が分布していて、老朽化が著しい。写真5.5に窓脇壁の縦ひびわれを示した。

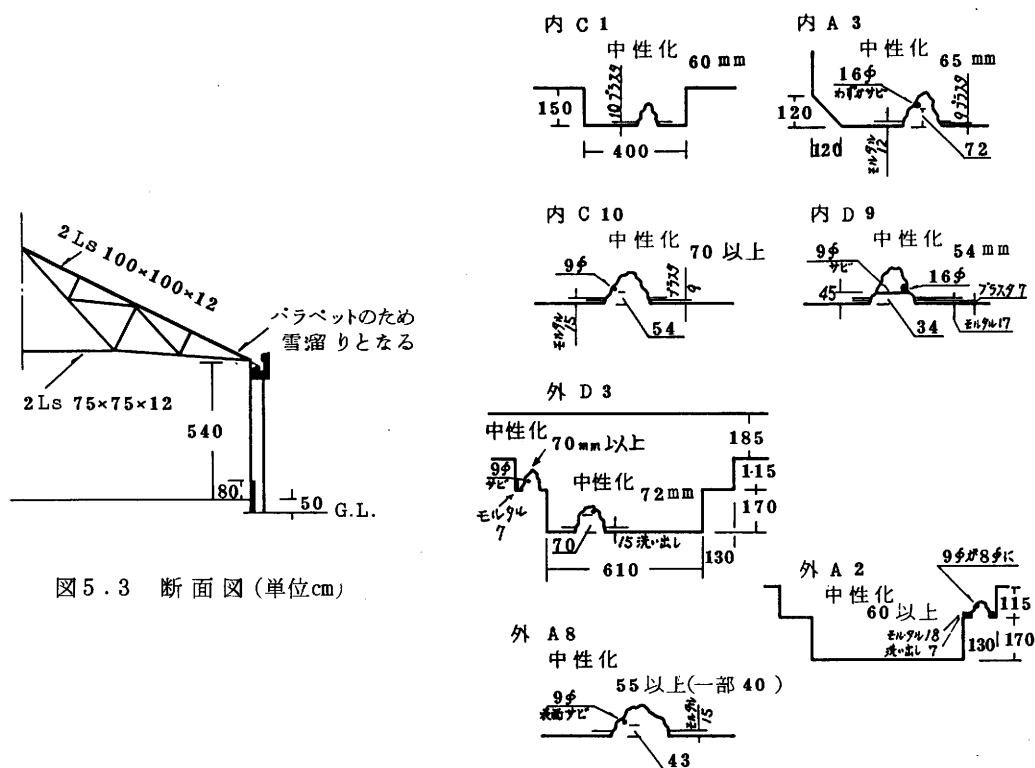
図 5.3 断面図 (単位 cm)

内壁の仕上げは前述のようにやり直されているので、損傷は見つけられないが、軒桁付近の母屋、垂木、野地板に腐蝕が見られる。その原因は図5.3にも示すように、軒端に立上げたパラペットによって雪だまりが生じ融雪水が瓦の間より天井へ入り込むところにある。すなわちこの現象は新築当時からのものである。パラペット谷部にアルミ板で溝がつけてあるが、積雪時の漏水は防げない。パラペット上端、ケラバ上端の仕上げモルタルは肌離れを生じており、この点も漏水を大きくしているものと考えられる。

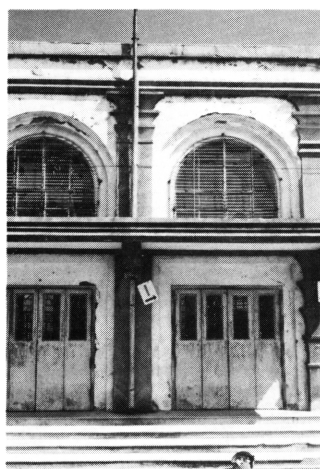
冬期季節風の吹きつける西側外壁は仕上げモルタルの肌離れ、浮上りが全面に生じている。著しい部分では写真5.3、5.4に示すように、躯体コンクリートまで割れが生じ剥落寸前となっている。西側底の鼻下の仕上げモルタルも肌離れが生じており、写真5.6に示すように、鉄筋は露出し、腐蝕のため炭状にボロボロになっている。南面東部の妻部には縦鉄筋が露出して錆びているの

写真 5.3 西側壁面の損傷

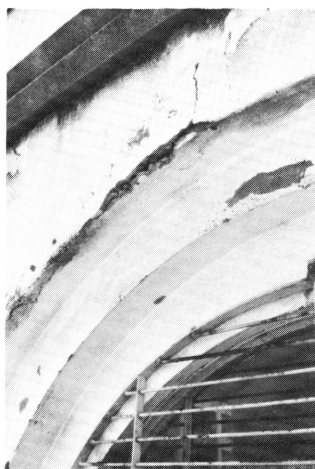
写真 5.4 西側壁面損傷の1例
仕上げモルタルだけでなく、
コンクリートまでが分離して
剥落寸前である。

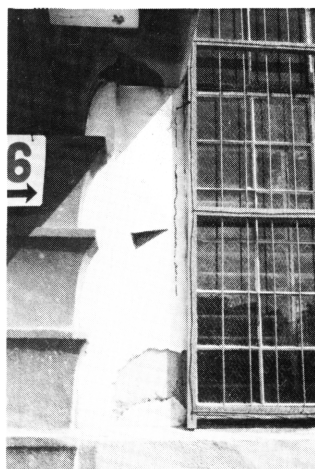
写真 5.5 西側窓脇の縦ひ
びわれ
内部鉄筋が錆びているもの
と思われる。

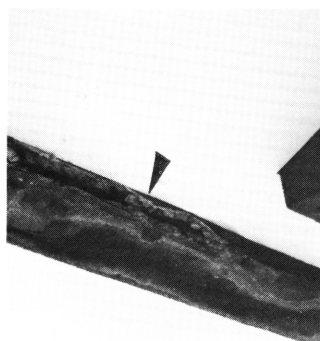
写真 5.6 西側庇(A6~7)
鼻の損傷
コンクリートが剥落し、鉄筋
は露出して腐蝕が著しい。

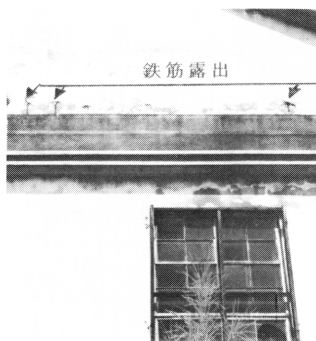
写真 5.7 南面東部妻壁
鉄筋は露出して錆びている。
柱には内部鉄筋の発錆膨脹を
示唆する縦ひびわれが生じて
いる。

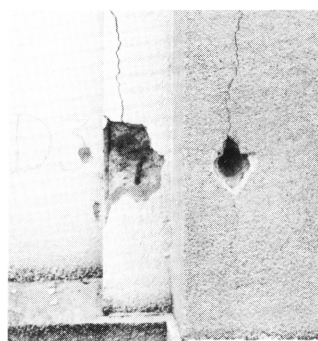
写真 5.8 中性化試験の1例
縦ひびわれ部の鉄筋は錆びて
いる。
